ORAJÕE SUUSASILLA

RISKIANALÜÜS

EELPROJEKTI ALUSEL

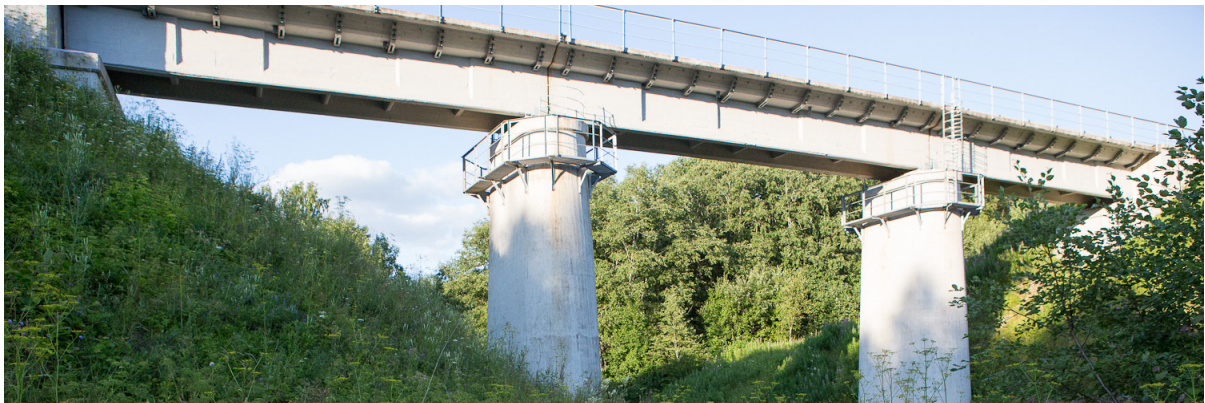
Analüüsitav ala paikneb väljaspool autoliiklusteid ja metsajoon hoitakse raudtee ohualal 30 m kaugusele raudteest. Maaüksusel Tartu-Petseri 37,9-40,9 km kulgeb raudtee ning paikneb ka Orajõe jõe ületav raudteesild, mis on toodud järgneval fotol.

AS Eesti Raudtee maakorralduse peaspetsialisi Katrin Tederi poolt edastatud informatsiooni kohaselt oli Tartu-Petseri 37,9-40,9 km katastriüksusel paikneva raudteesilla 2014a liikluskoormus antud lõigul 8,2 milj brutotoni, max teljekoormus 32 t. Sild ehitati 1953 a ning viimane sildeehitise remont toimus 2007a. 2015 a planeeritakse ühel sambal tugiosade vahetust. Remondid toimuvad vajadusepõhiselt. Olemasolev raudteesild ei ole jalakäijatele avalikuks kasutamiseks ette nähtud ning seal liikumine ei ole lubatud.

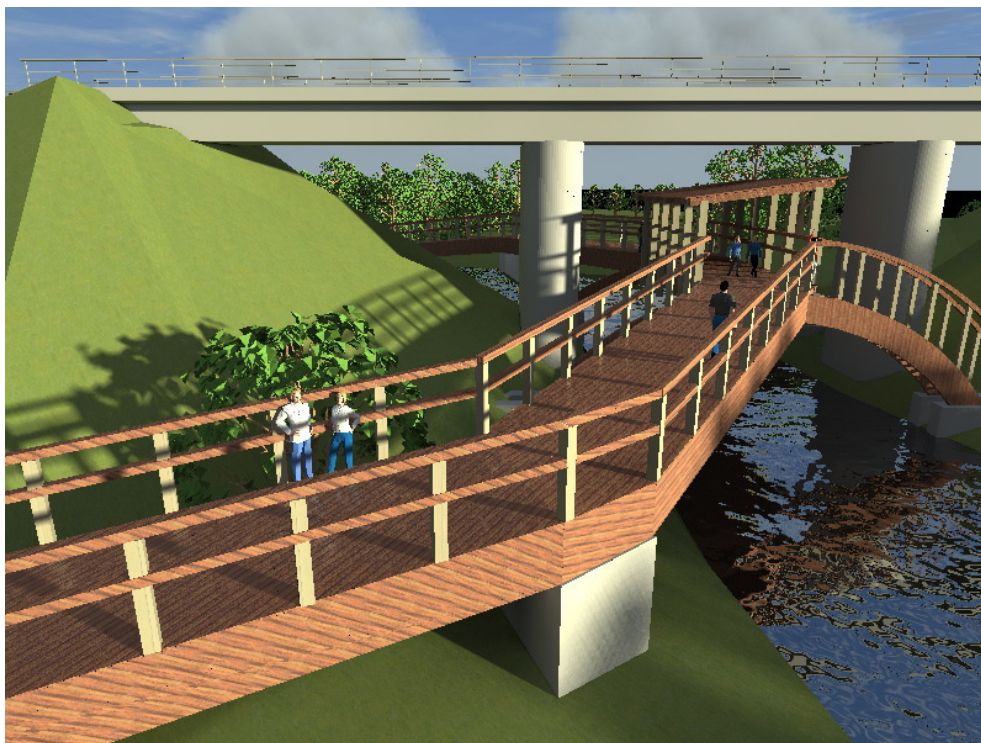
Joonis. Projekteeritava suusasilla üldvaade

Suusasilla täpsem lahendus antakse projekteerimise faasis detailplaneeringuga etteantud tingimustele vastavalt (vt ka alljärgnevat joonist).

Kavandatav suusasild rajatakse raudteesilla alla, üle Orajõe, ühendamaks Mammaste ja Kiidjärve suusaradasid. Tegemist on kergliiklussillaga, mis talvel kasutatakse suusarajana ja suvel matkamiseks, jooksmiseks ning jalgrattaga sõitmiseks. Vastavalt silla kasutusotstarbele mõjuvad projekteeritavale sillale omakaalukoormused, lume- ja tuulekoormused, jalakäijate, suusatajate ja ratturite põhjustatud liikluskoormused ning teenindusveoki liikumiskoormused. Teenindusveokiks on rajamasin, mis kaalub ~4 tonni, roomikute telgede vahe on 1 meetrit ning roomikute kontaktpind 0,8x2,5 meetrit.

Silla kandekonstruktsioonideks on liimpuidust kaared ning sillatekki kandvad liimpuidust peatalad. Liimpuidust kaared toetuvad kahel pool jõge olevatele raudbetoonist kohtvundamentidele (mille asukohta saab sõltuvalt kaablitest jms täpsustada). Liimpuidust peatalad fikseeritakse liimpuidust kaarte ning raudbetoonist seina külge. Äärmiste peatalade külge kinnitatakse puidust käsipuud.

Sillatekki moodustab peataladega risti olevad puidust lamellid. Sillatekki puhas laius on 4 m.

Liiklejate turvalisuse ning ohutuse tagamiseks on raudteesilla alla jäävale osale ette nähtud varikatus. Varikatus projekteeritakse vastavalt koormustele ja vajadusele vastupidavatest materjalidest. Varikatuse konstruktsioonide projekteerimisel arvestatakse raudteesillalt võimalike allakukkivate objektidega- allalükatav lumi, allakukkuvad jääpurikad või killustikukivid.

Silla ehituslikud sõlmed lahendatakse monteeritavana, et vajadusel oleks võimalik sillatekk ja -tekki kandvad talad, liimpuidust kaared, varikatus ja käsipuud lahti võtta ning tagada ligipääs raudteesillale.
